Muros de taipas de pedra no Parque Nacional de São Joaquim no município de Orleans/SC: uma paisagem cultural ameaçada?

Stone taipas walls in the São Joaquim National Park in the municipality of Orleans/SC: a threatened cultural landscape?

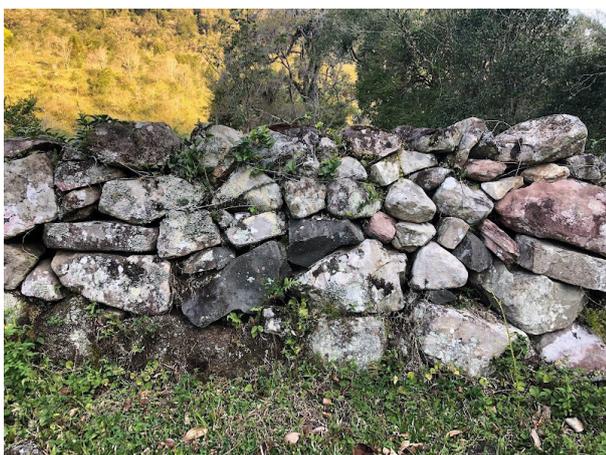
Figura 4 – Taipas na parte baixa do Parque Nacional de São Joaquim, sul de Santa Catarina.

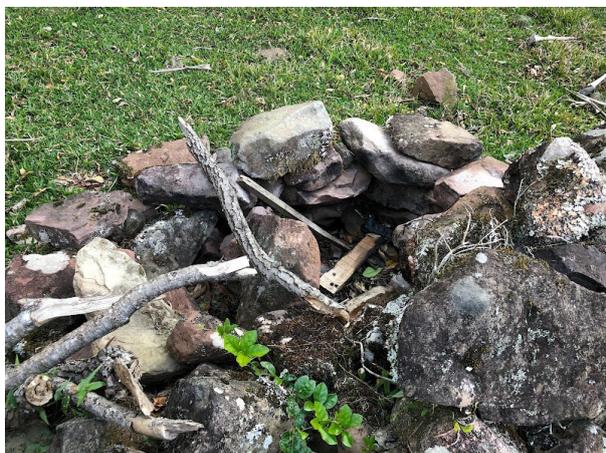
Os usos dos espaços no PNSJ de modo desordenado e sem o reconhecimento da própria presença do Parque na região têm gerado danos ao patrimônio cultural, bem como ao ecossistema ali conservado. Durante os trabalhos de campo, observou-se, no Setor A, que os muros de Taipas foram destruídos, retirados de sua localização original, para serem utilizados na construção das fogueiras provisórias (Figura 5) em acampamentos e churrasqueiras adaptadas, bem como a presença de resíduos sólidos deixados nos locais.

Figura 5 – Fogueira construída com matacões de rochas oriundas dos muros de Taipas

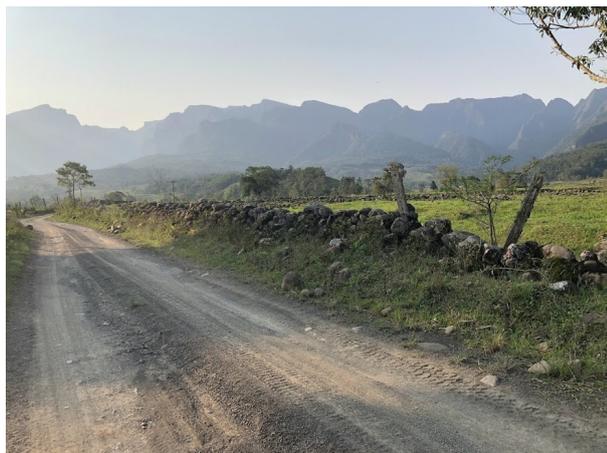
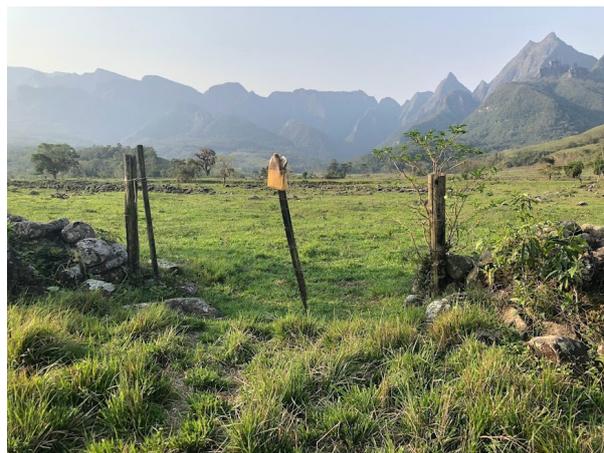
Figura 6 – Muros de Taipas utilizados como delimitação de propriedades, registrados no Setor B, na localidade de Três Barras, Orleans/SC

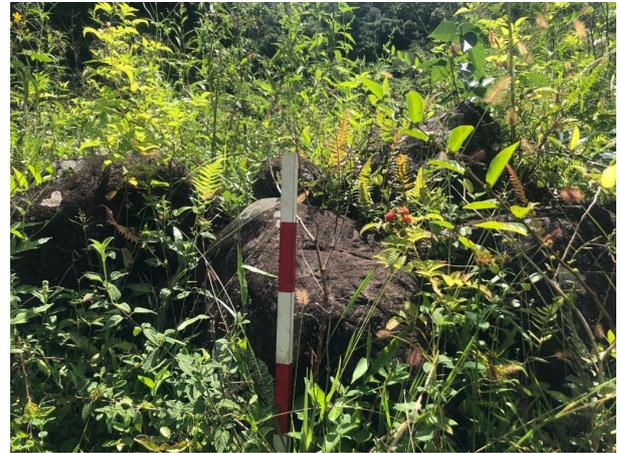
Com relação ao estado de conservação das Taipas, ocorre o predomínio de estruturas parcialmente conservadas, com exceção da Taipa 4, que se encontra, em sua maior parte, desaparecida e com alguns trechos soterrados (Figura 7). Ao longo dos caminhos percorridos para mapear as Taipas, observou-se a ausência de trechos contínuos de Taipas, como é possível verificar nas Figuras 2 e 3. O que se identificou foram pequenos fragmentos de Taipas distribuídos em locais diferentes, somando cerca de 579,1 m de estrutura no total.

Figura 7 – Vestígios da ocorrência de Taipas, evidenciando o estado de conservação classificado como seguimento de Taipa desaparecido

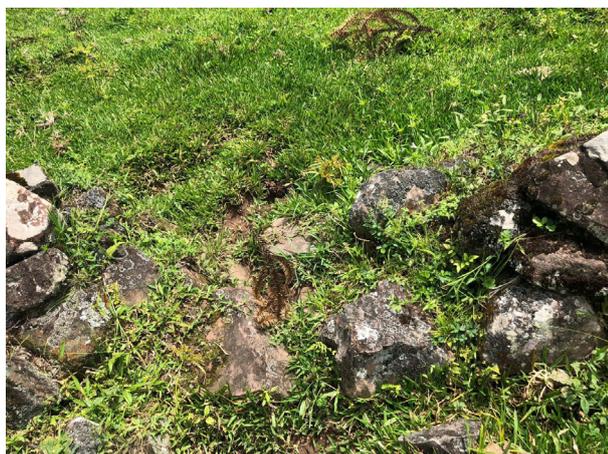
Os fatores de degradação identificados são de ordem natural e de ação humana (atividades agropastoris e abertura de estradas). O uso desordenado dos lugares por causa de visitantes e turistas que circulam na região, realizando acampamentos e fogueiras, são rastros de vandalismo visíveis. Na Taipa 3, no ano de 2020, durante a primeira visita, houve identificação do uso impróprio do espaço e comprometimento do patrimônio da estrutura. Além do vandalismo, observaram-se, nesta Taipa, fatores de degradação também de ordem natural e causados por atividades agropastoris, por exemplo, o gado sendo criado solto, o que prejudica a estrutura da Taipa como se percebe na Figura 8, havendo marcas de pegadas dos animais que circulam pela estrutura já fragmentada.

Figura 8 – Atividades agropastoris e os danos aos muros de Taipas
