Muros de taipas de pedra no Parque Nacional de São Joaquim no município de Orleans/SC: uma paisagem cultural ameaçada?

Stone taipas walls in the São Joaquim National Park in the municipality of Orleans/SC: a threatened cultural landscape?

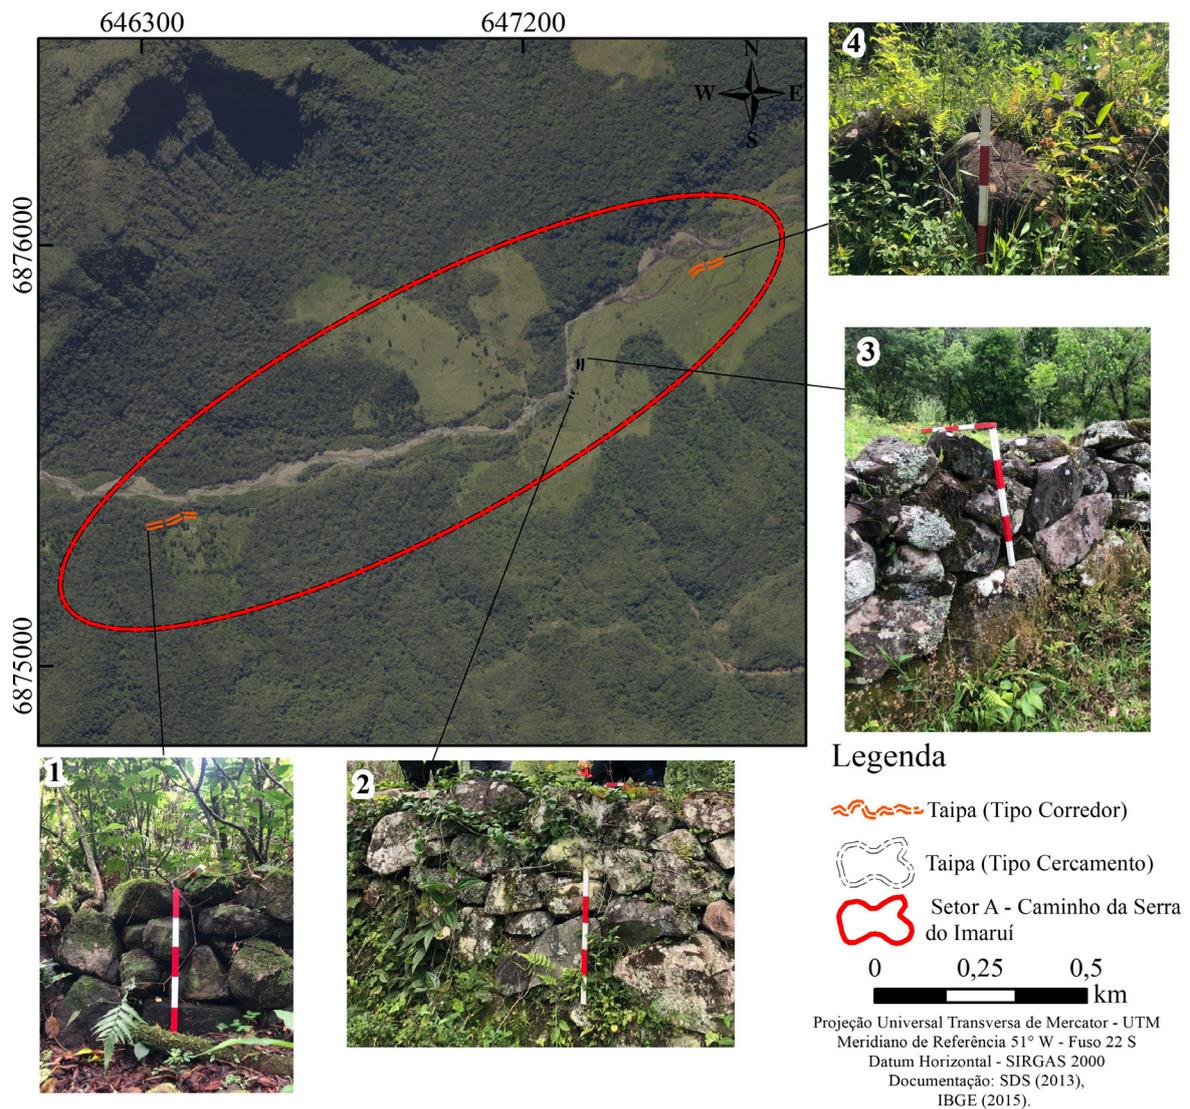
Nas duas primeiras etapas de campo, foram identificadas cinco estruturas do tipo muro de taipa. No Caminho da Serra de Imaruí (Setor A – Figura 2), foram registrados quatro trechos de muro de Taipa, identificados como: dois do tipo corredor e dois do tipo estrutura cercada; na Cabriúva (Setor B – Figura 3), foi registrado um trecho de muro de Taipa do tipo corredor.

Figura 2 – Estruturas identificadas no Caminho da Serra de Imaruí – Setor A. Os números nas imagens panorâmicas identificam as respectivas estruturas.

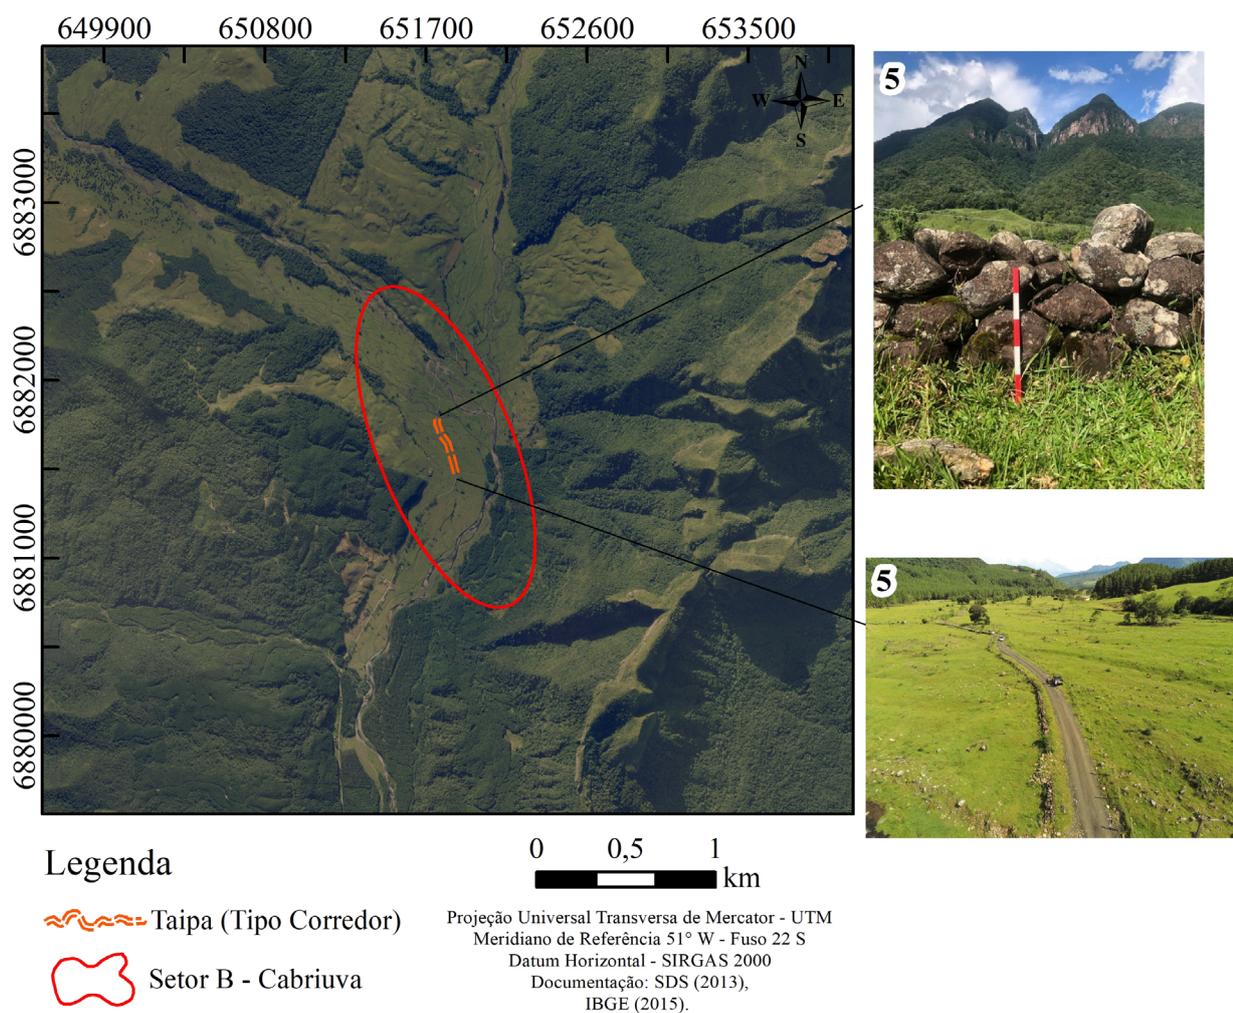
**Figura 3 – Estruturas identificadas na localidade da Cabriúva – Setor B.
Os números nas imagens panorâmicas identificam as respectivas estruturas.**
Fonte: Autores (2023).
